Amt für Bevölkerungsschutz, Sport und Militär
Abteilung Bevölkerungsschutz

Merkblatt für den Unterhalt von Schutzräumen

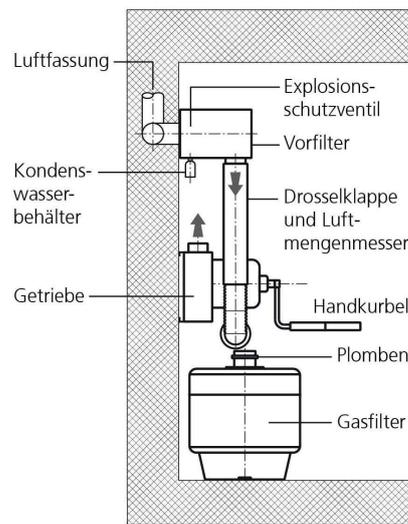
Kontrollpunkte:

- Sind alle Plomben vorhanden?
- Ist die Handkurbel vorhanden?
- Ist der Gasfilter in Plastik eingepackt?
- Ist der Gasfilter fest montiert?
- Ist der Gasfilter unbeschädigt und ohne Rost?

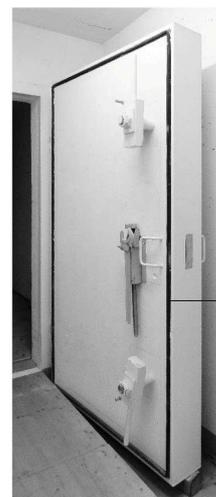
Panzertüre und Panzerdeckel durch mehrmaliges Öffnen und Schliessen auf Gängigkeit prüfen. Intakte Gummidichtungen sind mit Silikonspray zu behandeln. Ausgehärtete, an- oder ausgerissene Dichtungen sind zu ersetzen.

Bei starkem Rostbefall entrostern und neu bestreichen. Dabei ist darauf zu achten, dass die Dichtungen nicht übermalt werden, da diese ansonsten ihre Geschmeidigkeit verlieren.

- Ist die Selbstbefreiungseinrichtung vorhanden (erst ab Baujahr 1968 Pflicht)?
- Ist bei schwellenfreien Panzertüren die demontierbare Schwelle vorhanden? Die Bodenhülsen für die demontierbare Schwelle sind sauber zu halten und mit Schutzkappen abzudecken.

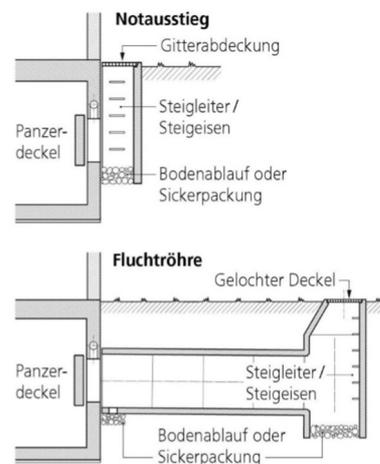
Notausstieg (NA) oder Fluchtröhre (FR)

- Reinigen des Notausstiegs oder der Fluchtröhre
- Wenn vorhanden, Bodenablauf auf Funktionalität überprüfen
- Ist die Gitterabdeckung oder der gelochte Deckel vorhanden und schutzraumseitig gesichert (Personen- und Einbruchschutz)?

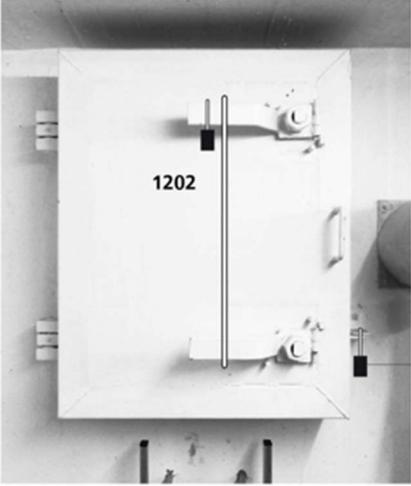
Mangelcode	Beschreibung Mangel und Empfehlung zur Mängelbehebung	Berechtigt für Entnahme aus dem Ersatzbeitragsfonds (Ja / Nein)
	<p>Beispiele für eine Schliessvorrichtung für „Rote Türe“</p>

1200	"Rote Türen"	
1201	<p>Die friedensmässig genutzten Eingänge / Verbindungen sind nicht mit einer Panzertüre (PT) oder einem Panzerdeckel (PD) versehen. <i>Der Kanton entscheidet über den nachträglichen Einbau der PT / PD („Rote Türen“) oder die Aufhebung des Schutzraumes.</i></p>	Nein
1202	<p>Die „Roten Türen“ können nicht verschlossen werden. <i>Rote Türen sind friedensmässig genutzte Türen, die meistens direkt ins Freie führen. Sie müssen im Belegungsfall verschlossen werden (z.B. mit einem Vorhängeschloss). Diese Türen müssen als "rote Türen" beidseitig dauerhaft gekennzeichnet sein. Schild: "Im Belegungsfall verschlossen" anbringen.</i></p>	Nein

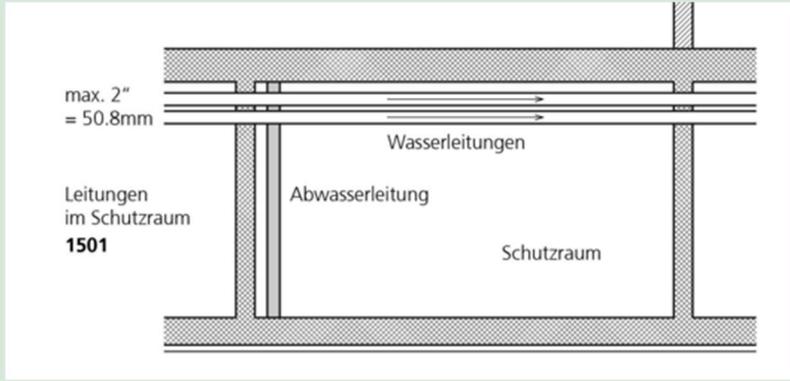
Mangelcode	Beschreibung Mangel und Empfehlung zur Mängelbehebung	Berechtigt für Entnahme aus dem Ersatzbeitragsfonds (Ja / Nein)
1500	Leitungen im Schutzraum	
1501	<p>Die Leitungen im Schutzraum entsprechen nicht den Vorschriften. Kalt- und Warmwasser bis \varnothing 2 Zoll (50.8 mm) und Abwasserleitungen sind zugelassen. Dampf-, Gas- und Heizölleitungen oder Leitungen mit anderen gefährlichen Medien sind verboten.</p>

<p>max. 2" = 50.8mm</p> <p>Wasserleitungen</p> <p>Abwasserleitung</p> <p>Leitungen im Schutzraum 1501</p> <p>Schutzraum</p>	Nein
<p>Kalt-, Warm- und Abwasserleitungen sind durch einen örtlichen Sanitärinstallateur ordnungsgemäss zu installieren. Heizungsleitungen sind durch einen örtlichen Heizungsinstallateur zurückzubauen.</p>

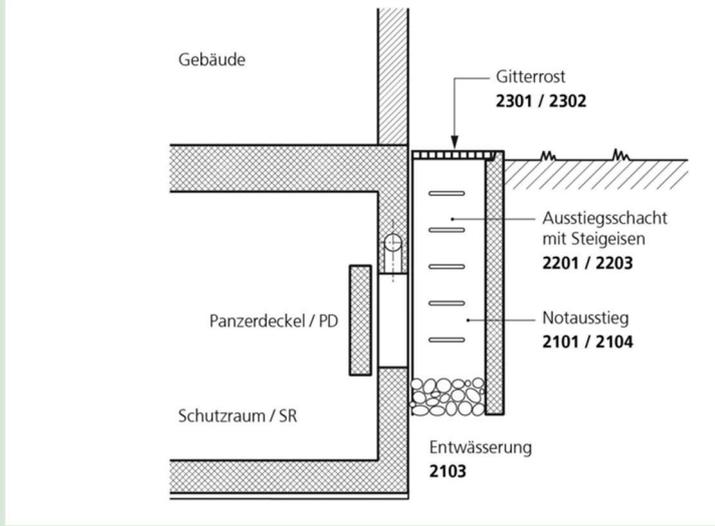
Mangelcode	Beschreibung Mangel und Empfehlung zur Mängelbehebung	Berechtigt für Entnahme aus dem Ersatzbeitragsfonds (Ja / Nein)
2000	Notausstieg (NA) und Fluchröhren (FR)	
2100	Notausstieg (NA), Fluchröhre (FR)	
2101	<p>NA, FR sind nicht begehbar. <i>Fluchröhren und/oder Notausstiege dürfen nicht zugeschüttet oder versperrt sein.</i></p>

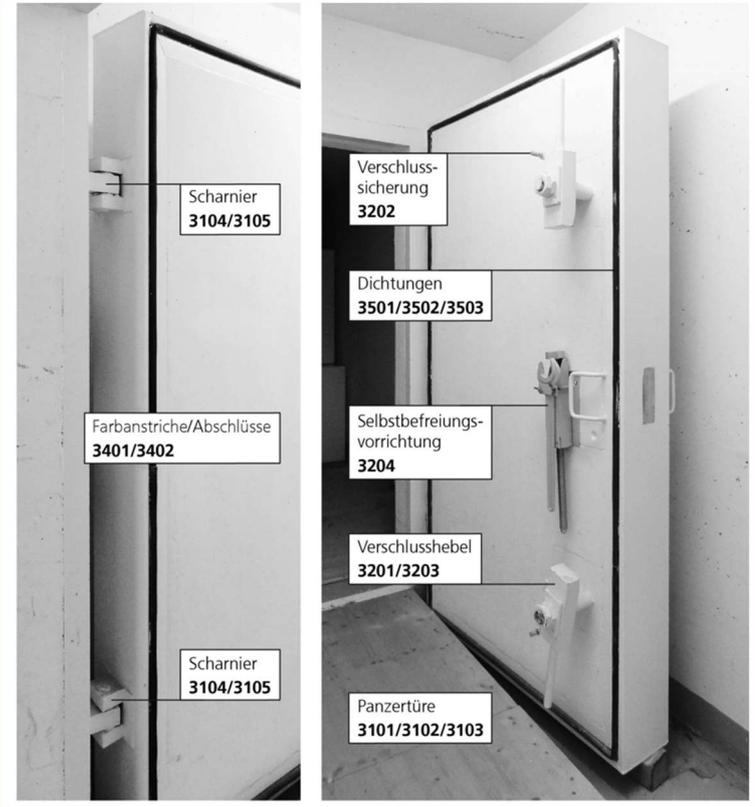
Mangelcode	Beschreibung Mangel und Empfehlung zur Mängelbehebung	Berechtigt für Entnahme aus dem Ersatzbeitragsfonds (Ja / Nein)
3000	Schutzraumabschlüsse	
3100	<p>Panzertüren (PT), Panzerdeckel (PD), Drucktüren (DT)</p>

3101	<p>Abschlüsse wurden entfernt. <i>Abschlüsse dürfen nicht entfernt werden.</i></p>	Nein
3102	<p>Abschlüsse sind nicht zugänglich, da verbaut. <i>Abschlüsse dürfen nicht durch bauliche Veränderungen blockiert werden.</i></p>	Nein
3103	<p>Abschlüsse können nicht geschlossen und geöffnet werden. <i>Dies sollte ohne Kraftanstrengung durch eine Person und ohne spezielle Hilfsmittel möglich sein. Evtl. Scharniere schmieren.</i></p>	Ja
3104	<p>Scharniere sind defekt (klemmen). <i>Scharnierbolzen dürfen nicht gerissen sein.</i></p>	Ja
3105	<p>Die Scharnierbolzen sind nicht mit einem Splint bzw. nicht mit einer Schweissnaht oben und unten gesichert.</p>	Ja
3106	<p>Der Steckgriff zum Öffnen des PD ist nicht aussen angebracht. <i>Falls der Verschlusskloben des PD eine Bohrung für die Aufnahme des Steckgriffs aufweist, ist der Steckgriff direkt am Verschlusskloben oder in unmittelbarer Nähe des PD angebracht. Fehlende Steckgriffe sind zu beschaffen und an der vorgesehenen Stelle anzubringen.</i></p>	Nein

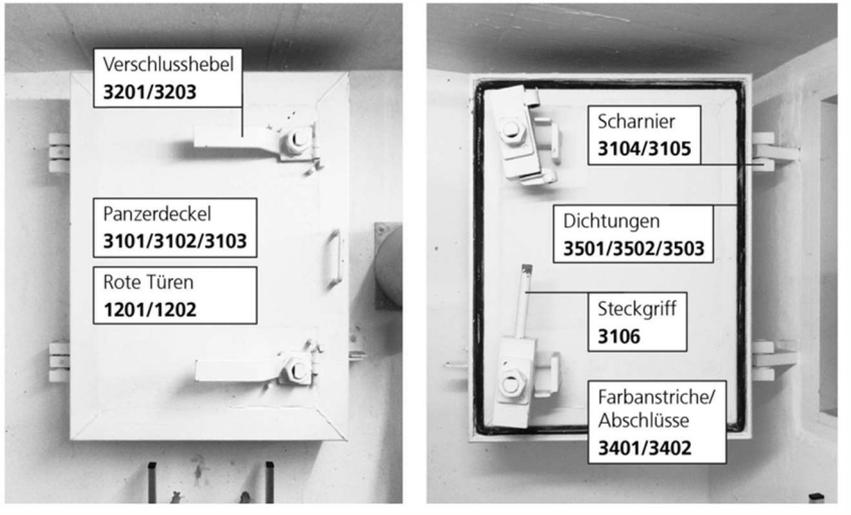
Mangelcode	Beschreibung Mangel und Empfehlung zur Mängelbehebung	Berechtigt für Entnahme aus dem Ersatzbeitragsfonds (Ja / Nein)
3200	<p>Verschlusshebel und Selbstbefreiung</p>

3201	<p>Die Verschlusshebel sind nicht vorhanden oder nicht vollständig montiert. <i>Verschlusshebel dürfen nicht entfernt werden.</i></p>	Nein
3202	<p>Verschlussicherung nicht vorhanden (ab 1974 vorgeschrieben). <i>Verschlussicherungen dürfen nicht entfernt werden.</i></p>	Nein
3203	<p>Die Verschlusshebel haben Spiel. <i>Das Bewegungsspiel zwischen dem äusseren und dem inneren Verschlusshebel, am Umfang gemessen, darf höchstens 2,5 cm betragen. Die Muttern müssen angezogen, der Mechanismus eingefettet und leicht gängig sein</i></p>	Nein
<p>Die Mangelcodes 3201 bis 3203 können durch folgende Unternehmen behoben werden:</p> <ul style="list-style-type: none"> - Andair AG, Andelfingen - Lunor AG, Bern - Mengeu AG, Elgg - Foppa AG, Zizers

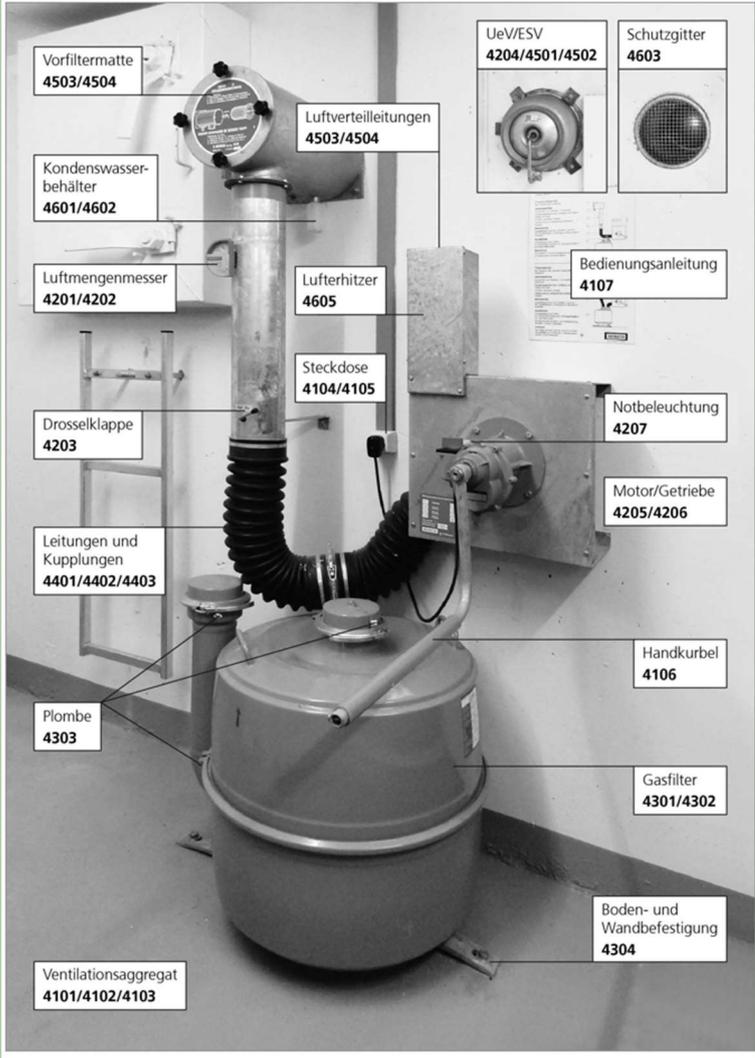
Mangelcode	Beschreibung Mangel und Empfehlung zur Mängelbehebung	Berechtigt für Entnahme aus dem Ersatzbeitragsfonds (Ja / Nein)
4000	Belüftung	
4100	<p>Ventilationsaggregat (VA)</p>

4101	<p>Das VA ist nicht vorhanden. <i>Fehlende VA sind zu beschaffen und zu installieren.</i></p>	Nein
	<p>Ein VA kann bei folgenden Unternehmen beschafft werden:</p> <ul style="list-style-type: none"> - Andair AG, Andelfingen - Lunor AG, Bern - Mengeu AG, Elgg - Airfil AG, Andelfingen - Foppa AG, Zizers 	
4102	<p>Der Zugang zum Ventilationsaggregat (VA) ist versperrt. <i>Der Zugang zum VA und die Bedienung der Handkurbel dürfen nicht durch bauliche Veränderungen versperrt sein.</i></p> <p>Ist durch die Hauswartung oder die für den Unterhalt zuständige Person zu beheben.</p>	Nein
